## Regelquerschnitt (Schnitt 1-1)

Baubereich 3 (nördlich Restaurant Silbermöwe)

Nr.	Art der Änderung	Datum	Bearb.	Gepr.
Auftraggeber: <b>Wasser- und Bodenverband Ostholstein</b> Oberstraße 1 23701 Eutin				
Projekt: <b>Wiederherstellung Deckwerk Süssau</b>				
Planinhalt: <b>LOS 2: Lageplan und Regelquerschnitt (Schnitt 1-1) Baubereich 3</b>

Gezeichnet	Datum	Name	Maßstab	Format	Zeichnungsnummer	Rev.
Bearbeitet	29.04.2025	M. Schwanz	1:500, 1:30	A4	1167-13-AS-18	0
Gepr.	30.04.2025	S. Schwanz

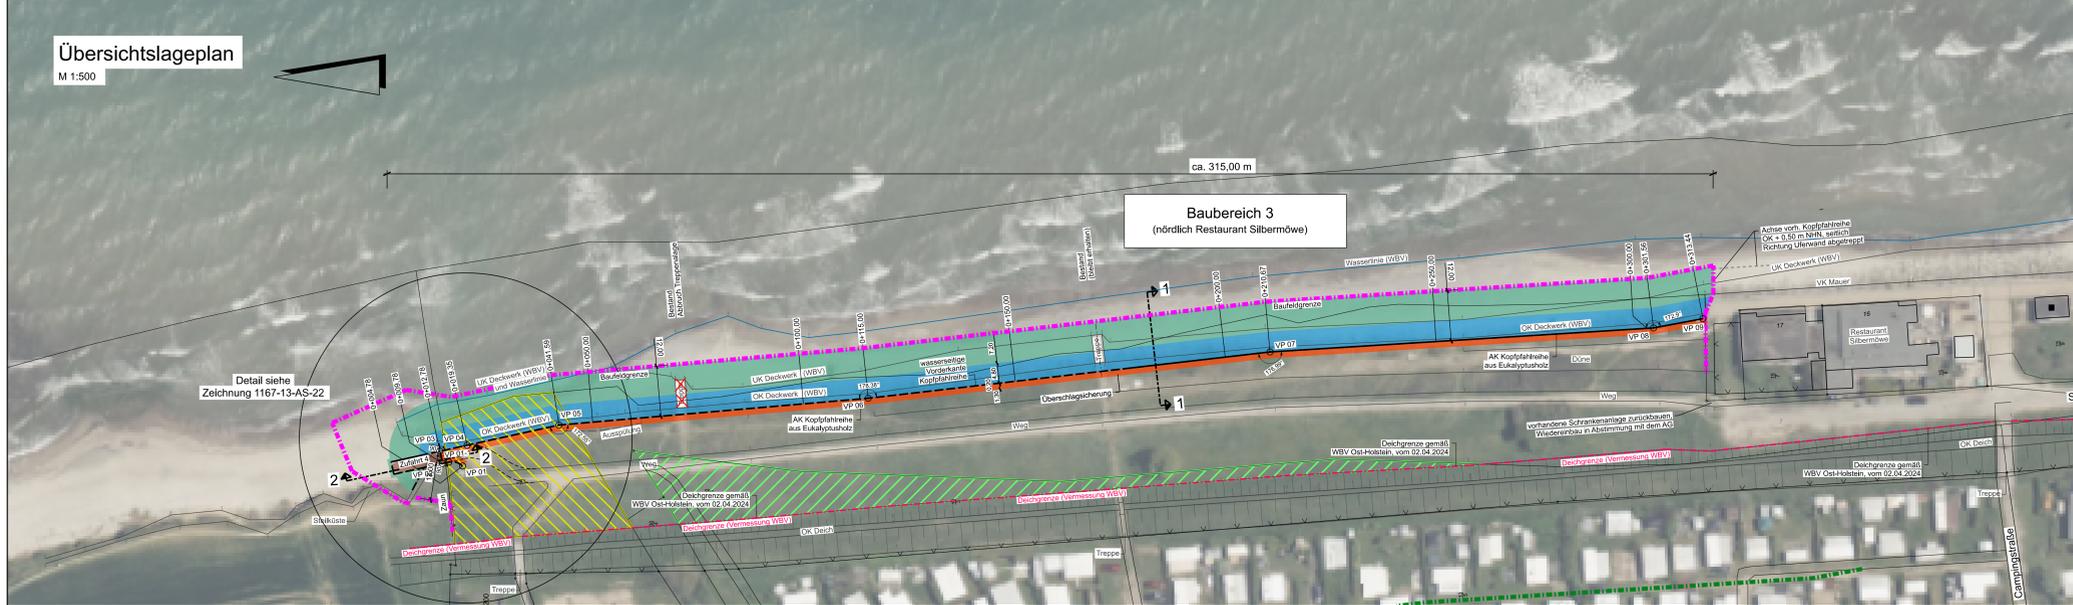
# Übersichtslageplan

M 1:500

### Koordinatenliste der Eckpunkte Baubereich 3: (wasserseitige Vorderkante Kopffahrreihe)

Punkt Nr.	X=	Y=	Winkel	Winkeländerung
VP 01	635587,971	6016894,248	Wandende	Wandende
VP 01-1	635588,909	6016897,473	R = 3,50	R = 3,50
VP 02	635588,571	6016899,012	90,00	90,00
VP 03	635591,515	6016899,623	90,00	90,00
VP 04	635592,933	6016893,163	180,00	0,00
VP 05	635592,729	6016871,450	172,55	7,45
VP 06	635604,126	6016798,314	178,38	1,62
VP 07	635615,161	6016703,291	176,99	3,01
VP 08	635620,889	6016612,578	172,90	7,10
VP 09	635623,096	6016600,908	Wandende	Wandende

Wandabwicklung der Kopffahrreihe siehe Zeichnung: 1167-13-AS-19

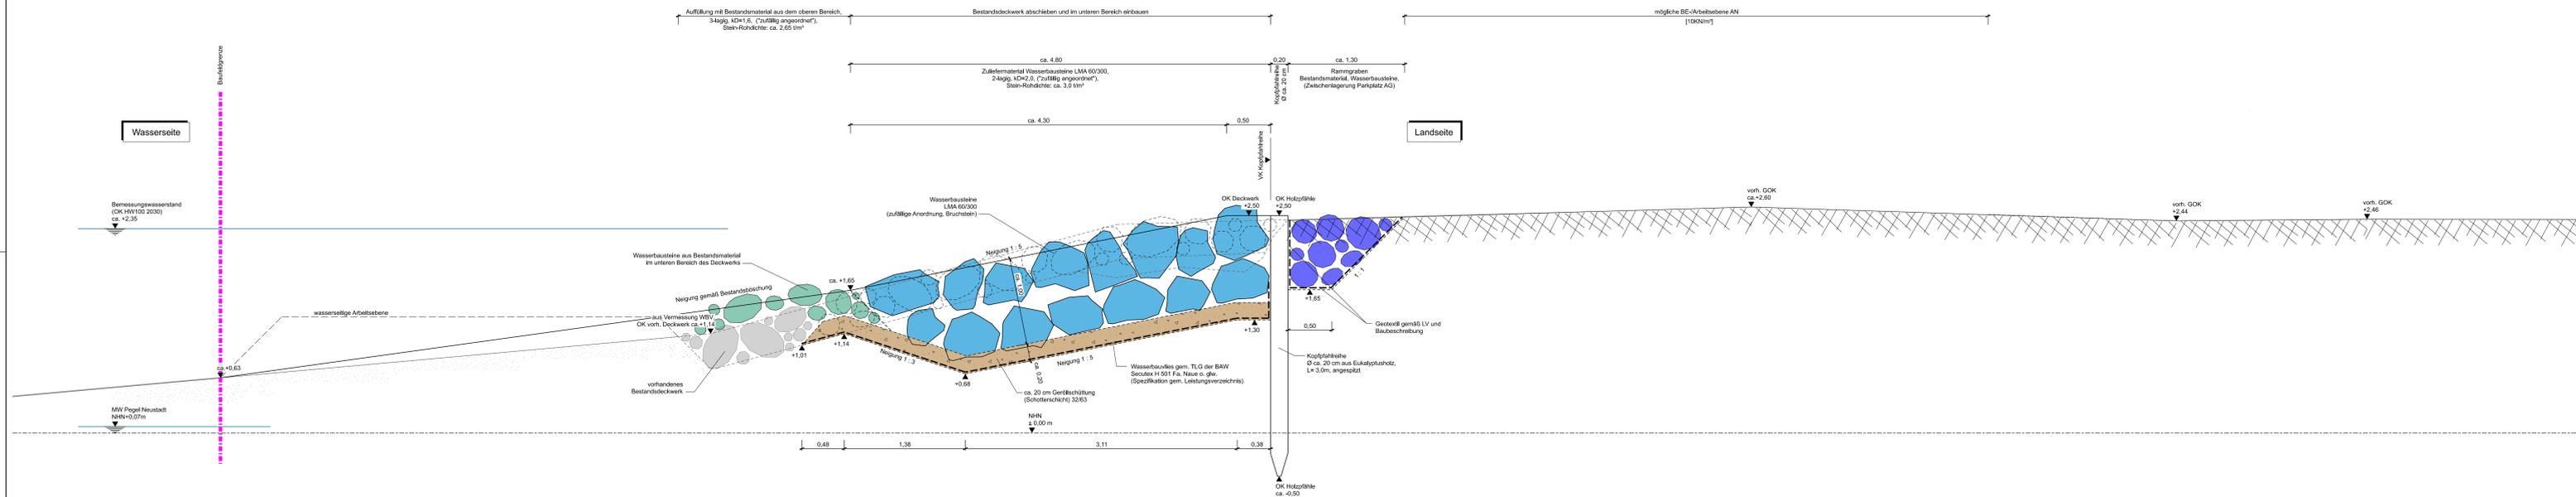
M 1:20

- Wasserbausteine Zuliefermaterial:
  - Granitbruch LMA 60/300 liefern
  - Stein-Rohdichte: 3,00 t/m<sup>3</sup>
- Wasserbausteine Bestand AG, Zwischenlager Parkplatz:

- abgerundete Natursteine, einlagig, lokal zweilagig gelagert
  - Steinrohddichte: bis max. 3,0 Tonnen/m<sup>3</sup>
- Kopffahrreihe und Pfahlkästen (Zufahrten):

- Lieferung durch AG
  - Länge Pfahl: 3,0m, angespitzt
  - Durchmesser: 0,20m
  - Material: Eukalyptus Cloeziana, FSC 100%
- Wasserbauvlies (Trennvlies Deckwerksbereiche):

- Spezifikation s. Langtext-LV
  - Fabrikat: Secutex® H 501 (Firma Naue GmbH) oder gleichwertiges Fabrikat
- Geröllschüttung:
  - Schotterfraktion 32/63mm

- Schichtstärke 20cm
